赤潮発生状況と漁場環境調査について

— 増養殖部 —

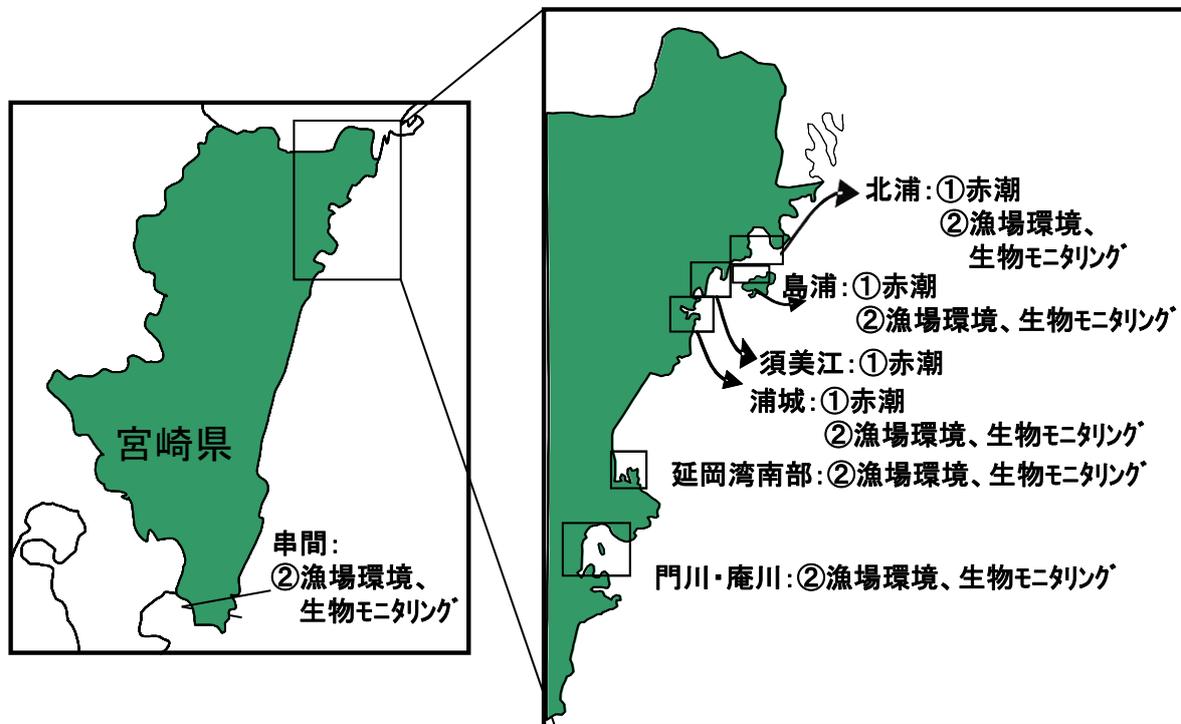
図1 養殖漁場における各種調査実施位置図

水産試験場では赤潮による水産物への被害を軽減し、養殖漁場環境の保全や漁場適正利用を進めるため、図1に示す北浦湾をはじめとする県下養殖場において、①赤潮を形成する有害なプランクトンの発生状況を調べる「赤潮調査」、②養殖場の底質を調べる「漁場環境調査」及び「生物モニタリング調査」を実施しています。

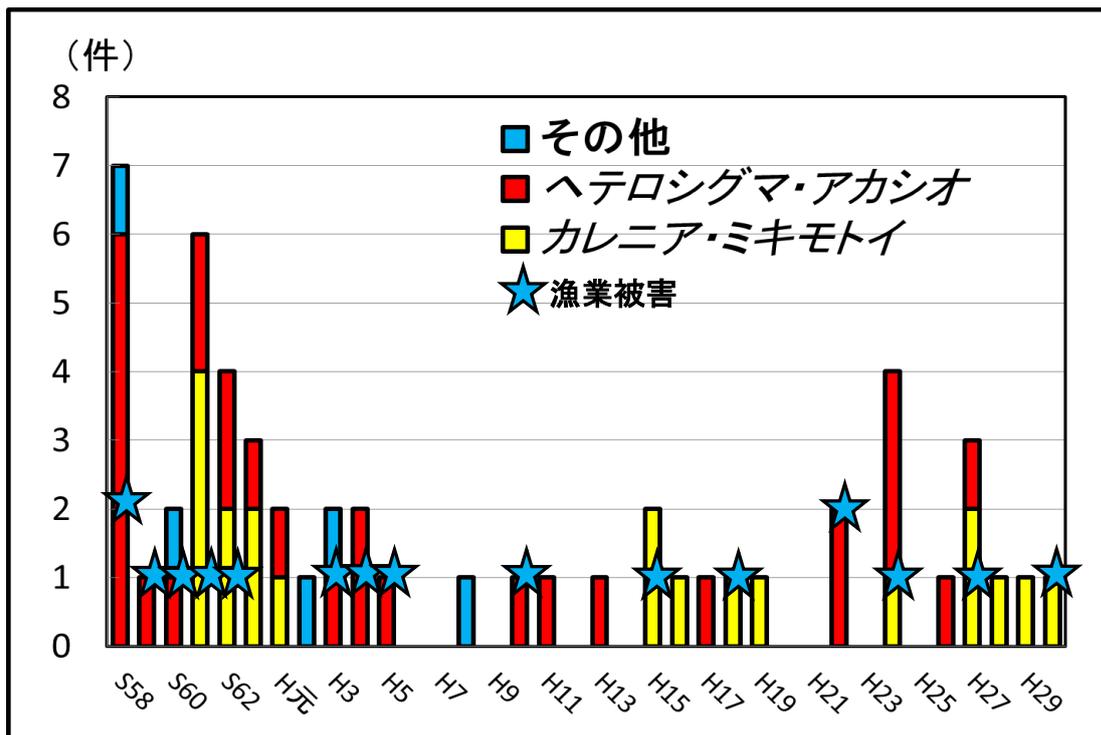
図2 昭和 58 年から平成 30 年までの赤潮発生件数、及び漁業被害件数の推移

昭和58年から平成30年2月までの宮崎県の赤潮発生件数、及び漁業被害件数の推移を図2に示しました。

近年の赤潮発生件数は年間0~4件と30年前に比べ少なくなっていますが、漁業被害は引き続き発生しており、平成27年はカレニア・ミキモトイ赤潮により漁業被害が発生しました。平成30年度にも、カレニア・ミキモトイ赤潮が1件発生し、漁業被害が発生しました。養殖業者の皆様方におかれましては、近隣県の赤潮情報を適宜入手しながら、日々注意深く、自らの養殖場周辺の潮色の変化など海域を監視することが重要です。

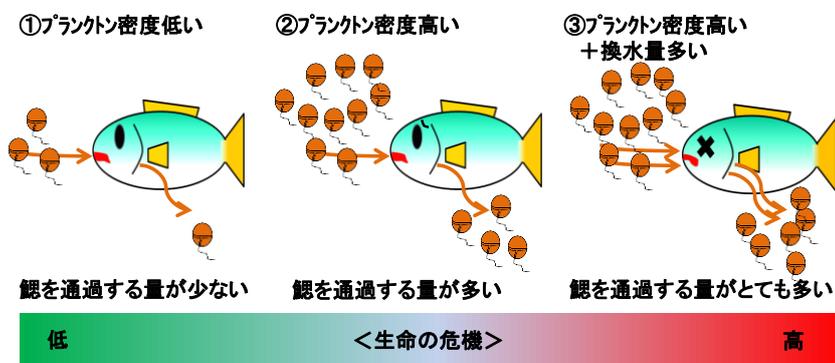
図3 赤潮プランクトンの特徴

昭和58年以降宮崎県で漁業被害をもたらした主なプランクトンはカレニア・ミキモトイとヘテロシグマ・アカシオの2種です(図3)。

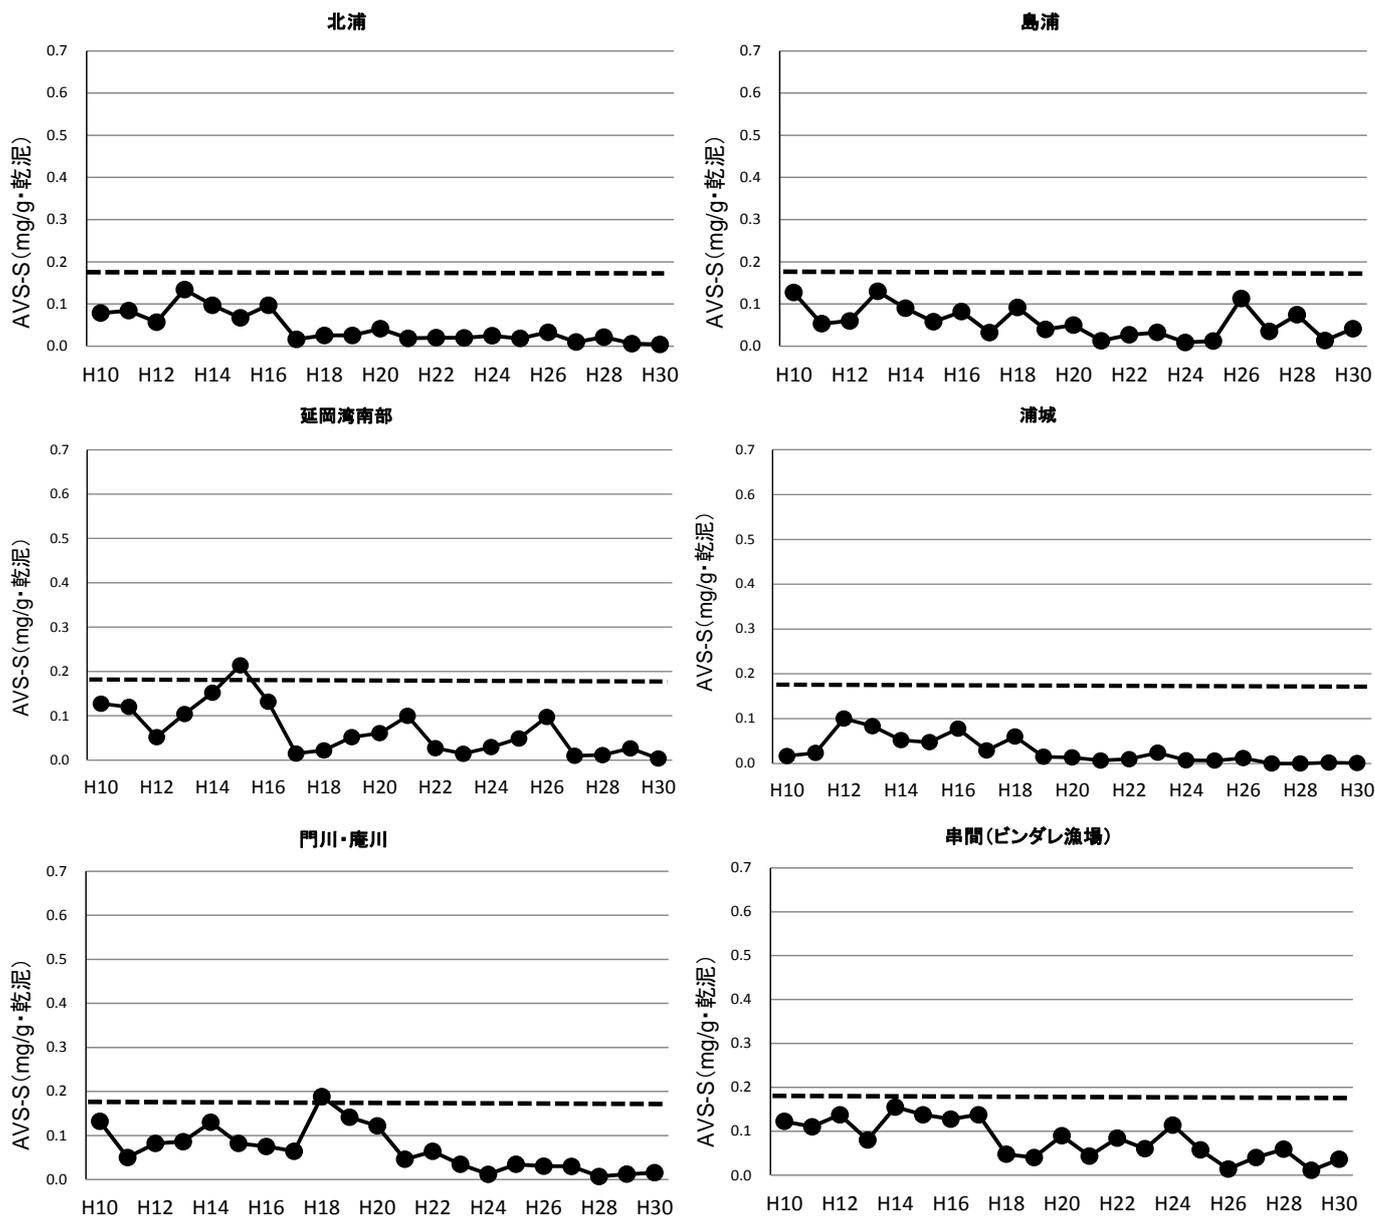
図5 平成10年から平成30年までの AVS-S 平均値の推移

養殖漁場の底質状態を定期的に調べることで、養殖活動が現場の漁場にどれほどの有機物負荷(養魚の残餌や糞など)を与えているか判断出来ます。底質分析の一つの手法として AVS-S(酸揮発性硫化物)の測定があり、値の高い方が底質が悪いと評価出来ます。宮崎県海面魚類養殖指導指針では AVS-S の目標値を 0.175(mg/g-乾泥) 未満と定めて

宮崎県の養殖漁場、県北の北浦湾、島浦、浦城、延岡湾南部、門川・庵川と串間(ビンダレ漁場)における AVS-S 値の推移を図5に示しました。

本県では昭和末期～平成初期にかけて基準値以上の AVS-S 値が見られていましたが、平成10年以降を見ると、一部で一時的に基準値を越えた所はありますが、ほぼ基準値を下回った状態が続き、これらの養殖漁場での負荷量は海域における自浄作用の範囲内にあり健全な漁場であると評価できます。今後も残餌を出さない給餌や、適正密度での飼育などを進めることで適切な漁場環境が維持されていくものと思います。
